PROGRAMME ECOFAC IV – FINANCEMENT 9^{ème} FED

RAPPORT D'EXPERTISE

AMÉNAGEMENT DES POINTS D'EAU DES ZCV

Juillet 2009

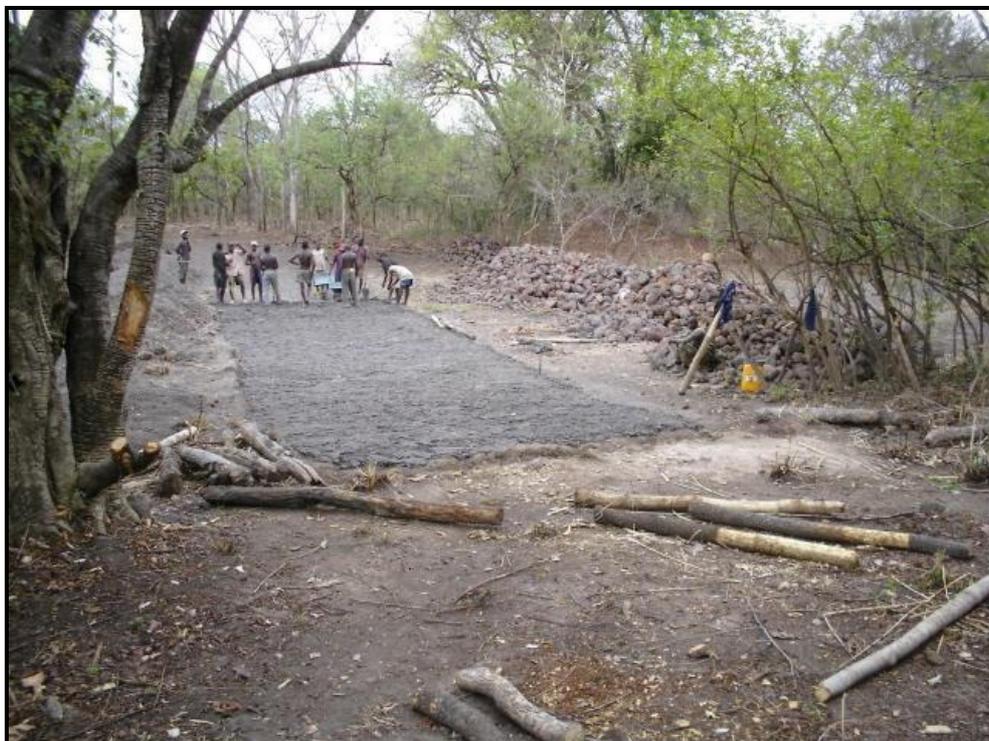
Figure 3 : Remblai compacté à la main en cours d'exécution (Mare de Tivou)

- un rehaussement de 1 m de l'exutoire du plan d'eau par la réfection complète du passage carrossable en créant une digue en remblai compacté dont les matériaux argileux ont été curés du fond de la cuvette de la mare Tivou afin d'approfondir la mare ;
- un revêtement en perré EPC15 posé sur les talus amont et aval de l'ouvrage et la mise en place d'un bassin de dissipation de 1 m à l'aval de la petite digue. Une couche de roulement de roches latéritiques concassées constitue le revêtement de la crête.

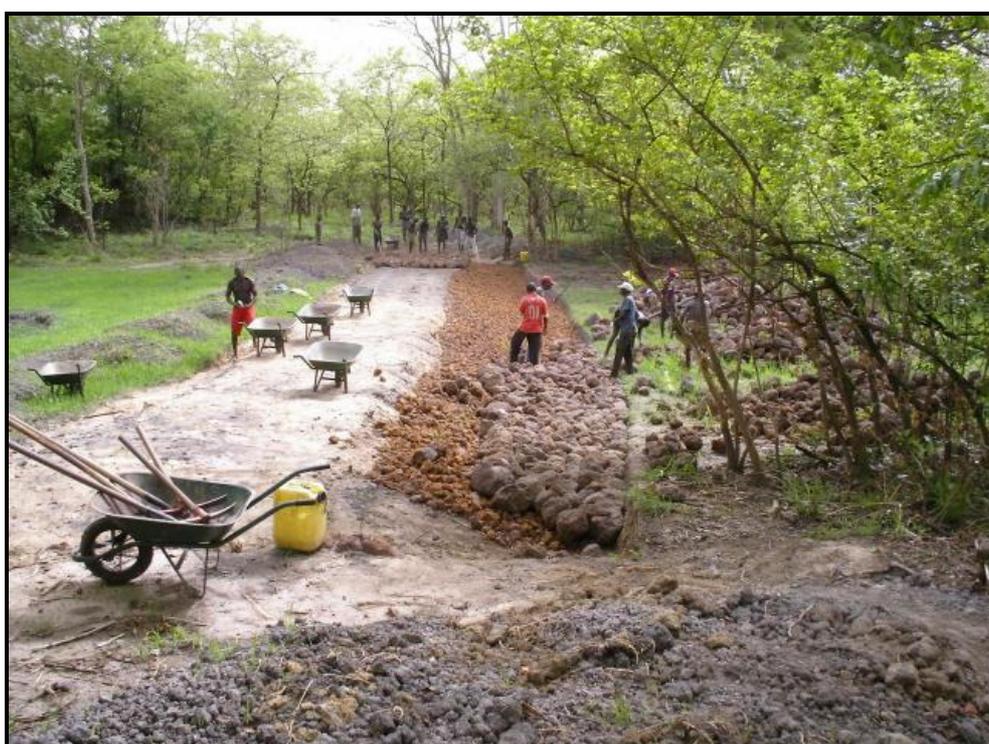
Figure 4 : Pose du perré sur couche de roches concassées (Mare de Tivou)

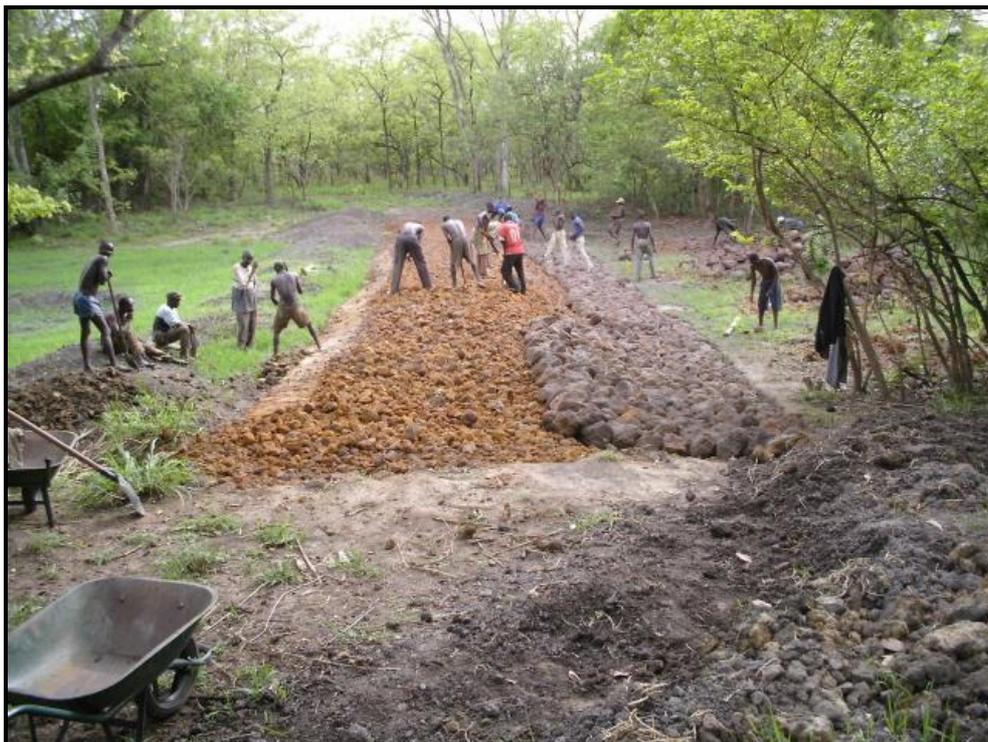
Figure 5 : Mise en place du concassé de la crête (Mare de Tivou)

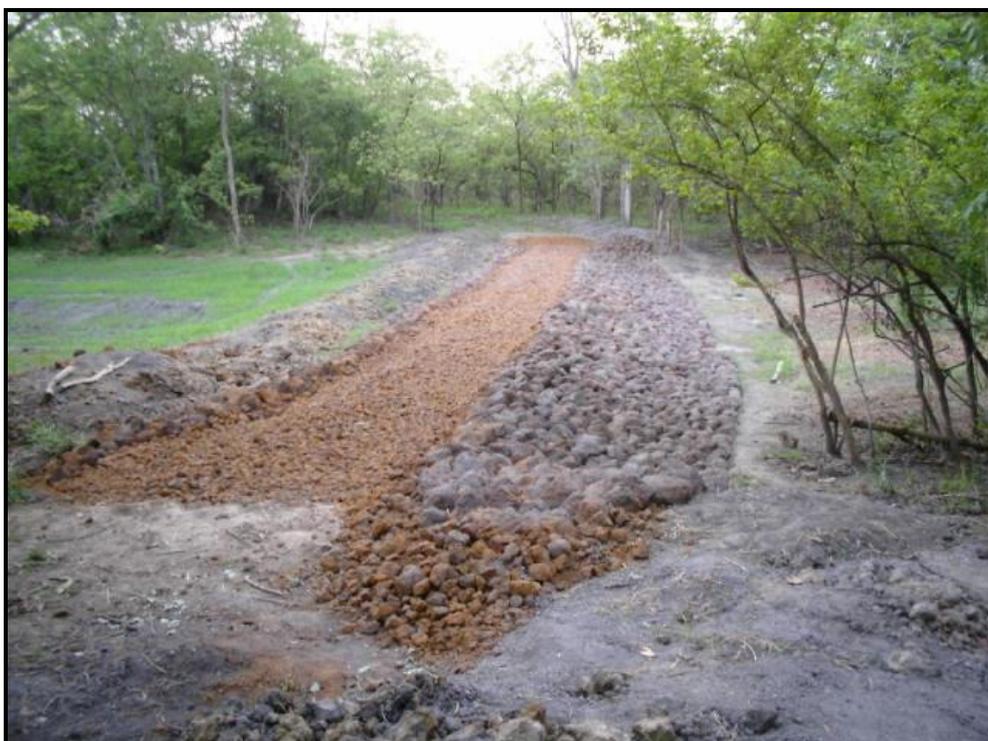
Figure 6 : Fin des travaux sur le rehaussement du déversoir (Mare de Tivou)

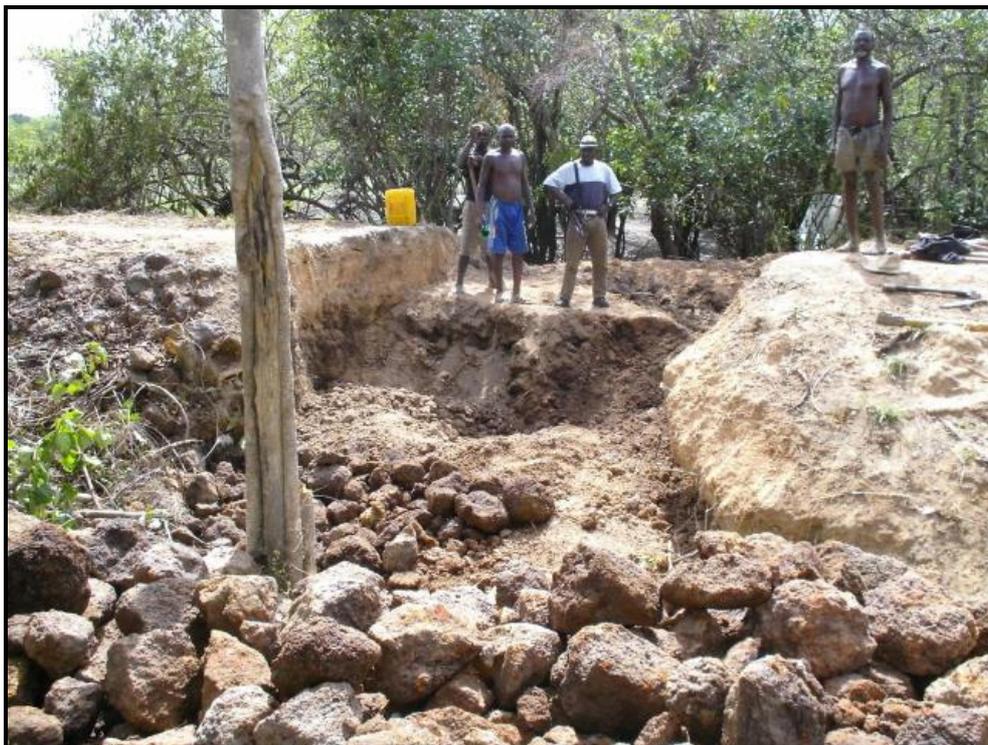
Figure 7 : Nettoyage du bouchage de la brèche et récupération des roches (Barrage Télo)

Suivant les recommandations du schéma d'aménagement d'eau, la digue a été débroussaillée, les arbres abattus et les souches mises à feu en vue de les éliminer sans déstabiliser la digue par le dessouchement des ligneux. La brèche et les trous de crocodiles ont été nettoyés et remblayés avec des couches successives d'argile provenant de la cuvette, et compactées à la main. Les roches récupérées du nettoyage de la brèche ont été utilisées pour les enrochements des talus amont et aval des parties restaurées.

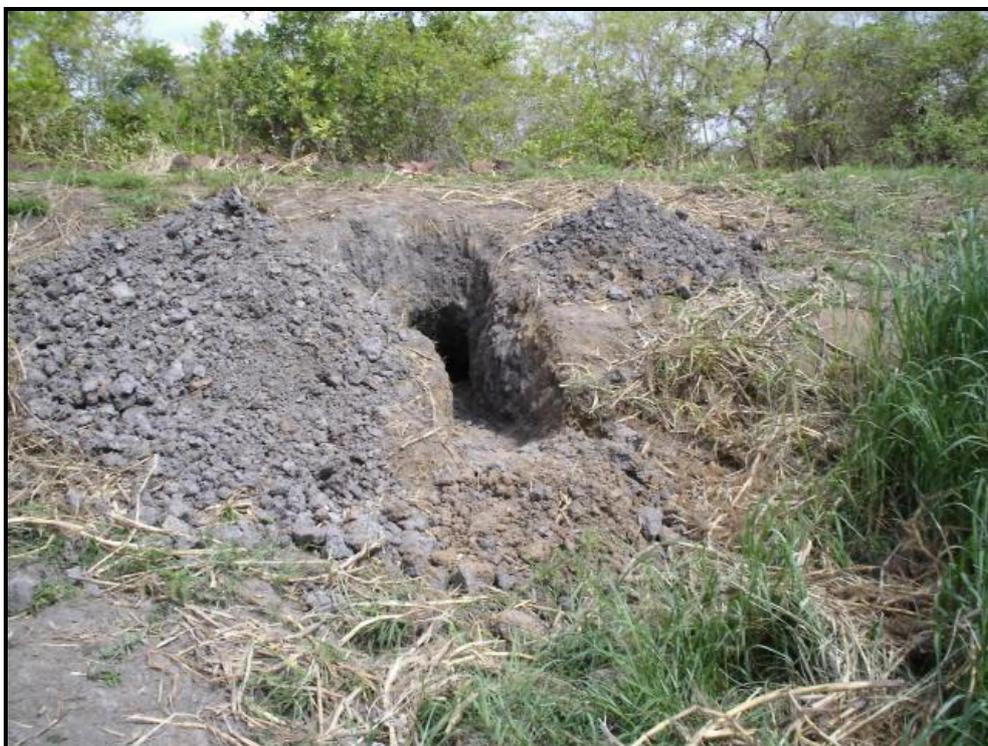
Figure 8 : Curage de trou de crocodile avant bouchage (Barrage Télo)

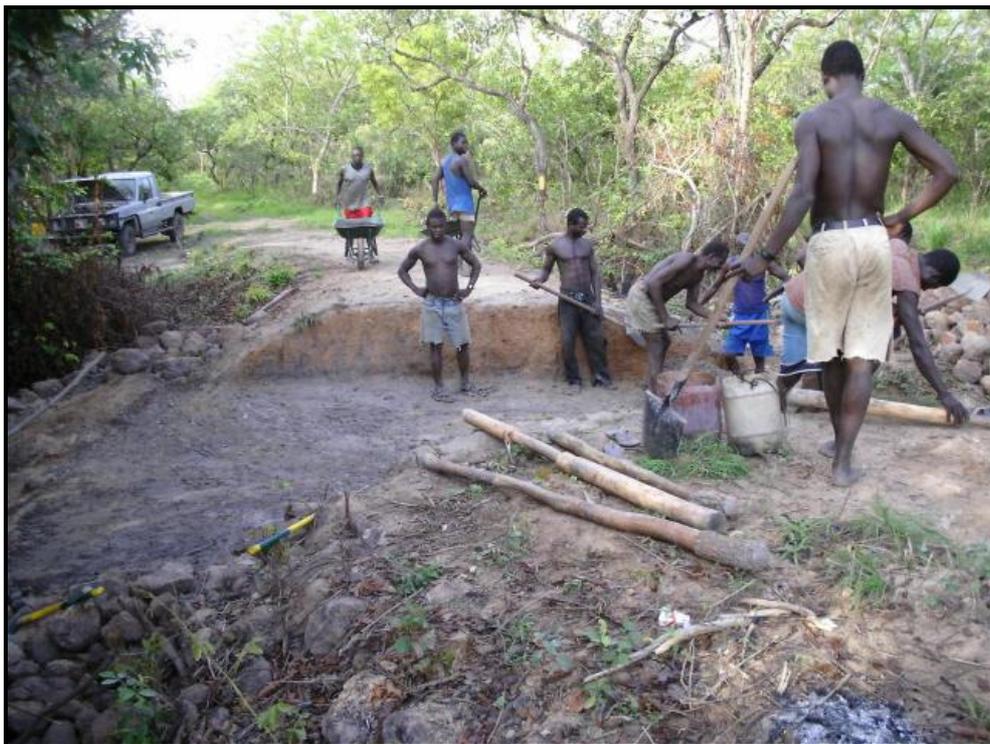
Figure 9 : Curage de trou de crocodile avant bouchage (Barrage Télo)

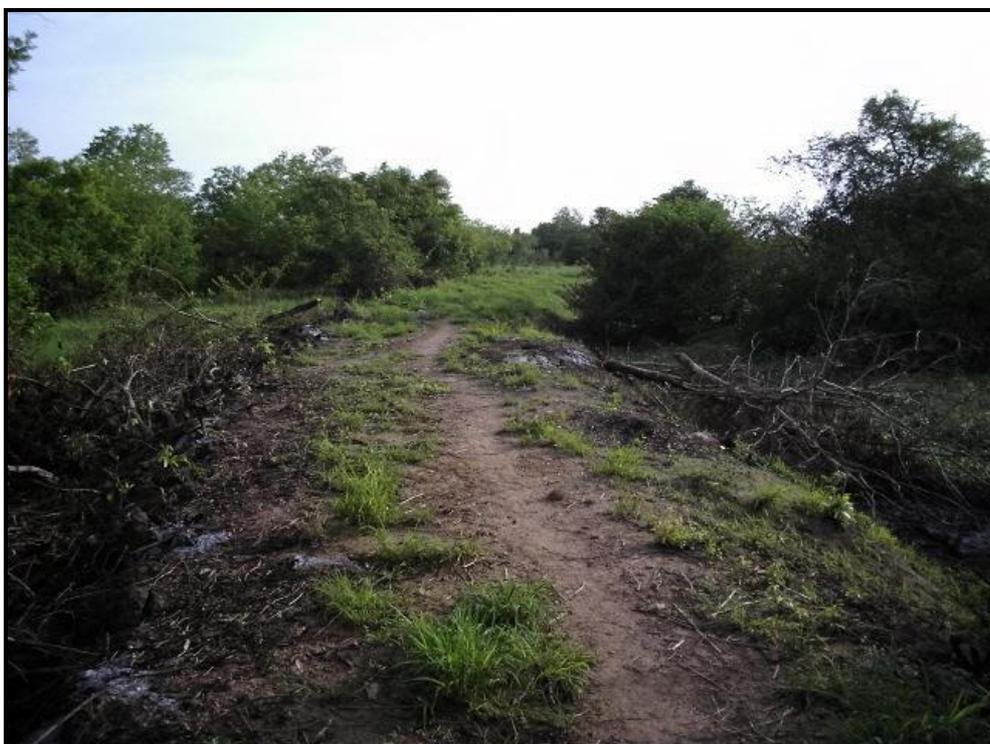
Figure 10 : Vue de la digue pendant le nettoyage (Barrage Télo)

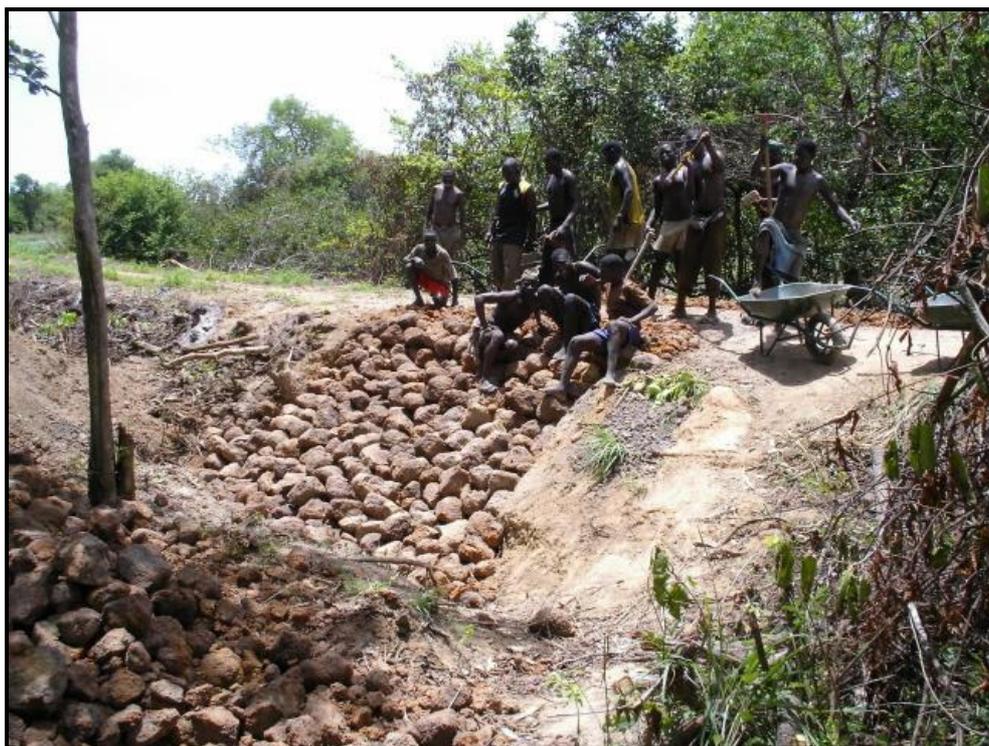
Figure 11 : Enrochement après colmatage de la brèche (Barrage Télo)

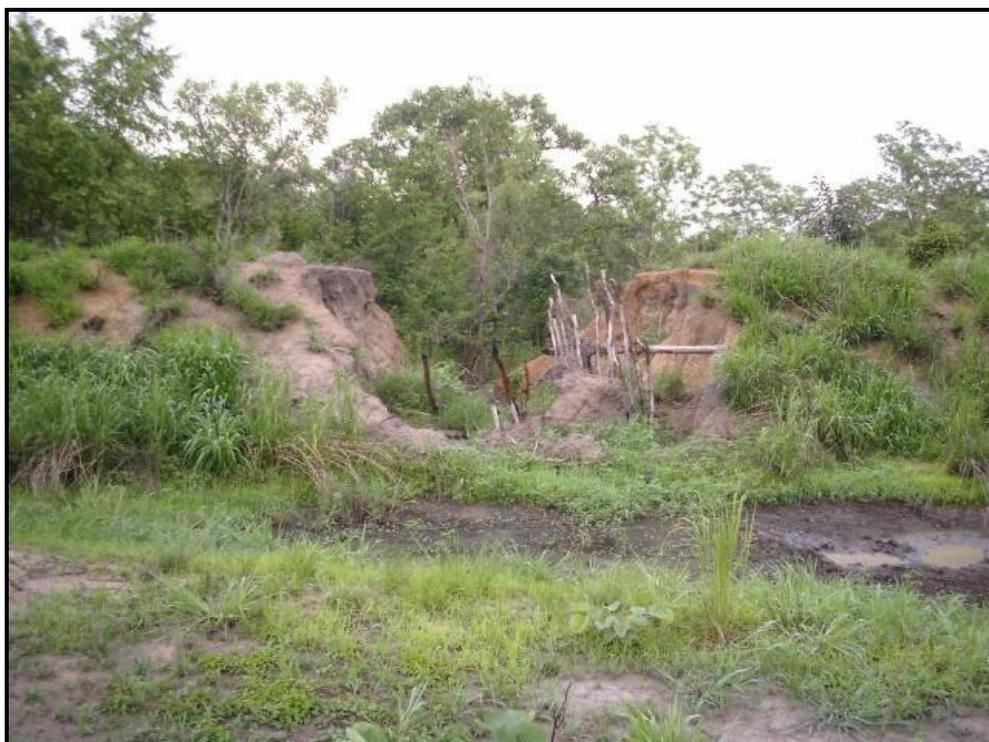
A l'arrivée sur le site, l'état de ce barrage réalisé par le PDRN était le même que celui du barrage Télo. La digue présentait les mêmes signes de dégradation : envahissement des arbres ; dommages portés à l'intégrité de la digue par des trous de crocodiles ; et une brèche de 8 m de long sur laquelle aucune intervention n'a eu lieu. Le déversoir en rive gauche a été équipé d'un « pont » fait de troncs d'arbres limitant les écoulements des eaux.

Figure 12 : Vue de la brèche avant travaux (Barrage de Zakandia)

Les travaux de réparation, faits à la main, ont suivi la même méthodologie pratiquée au barrage Tello. Le pont sur le déversoir a été démonté et le déversoir a été aménagé afin de permettre le passage des véhicules sans gêner l'écoulement d'eau dans l'exutoire.

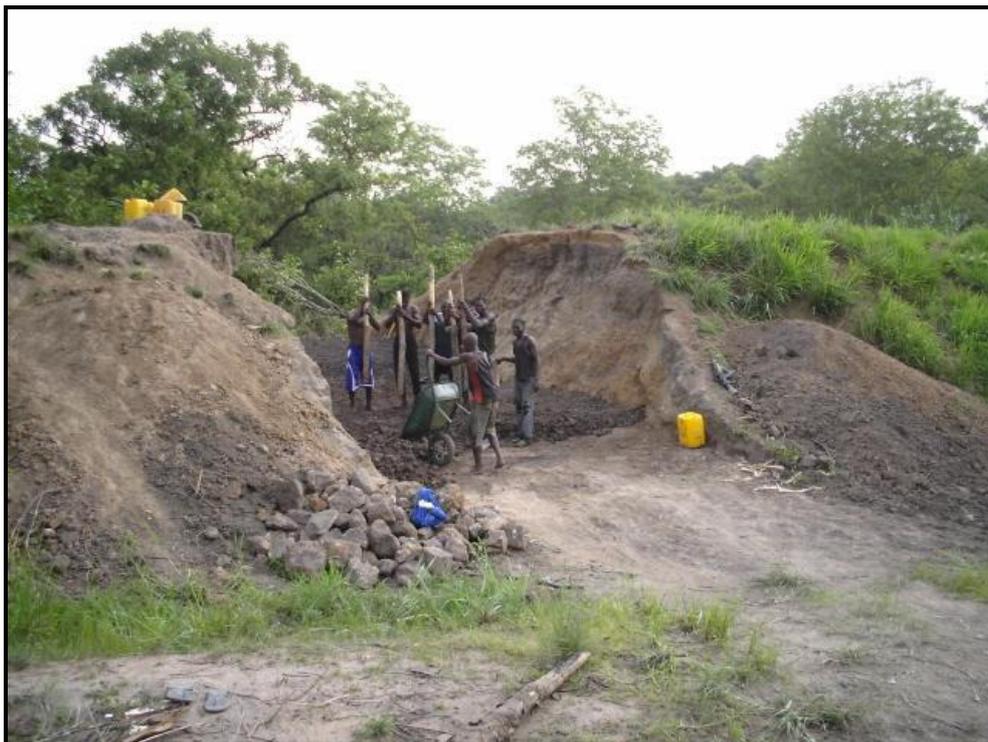
Figure 13 : Remblai compacté en cours (Barrage de Zakandia)

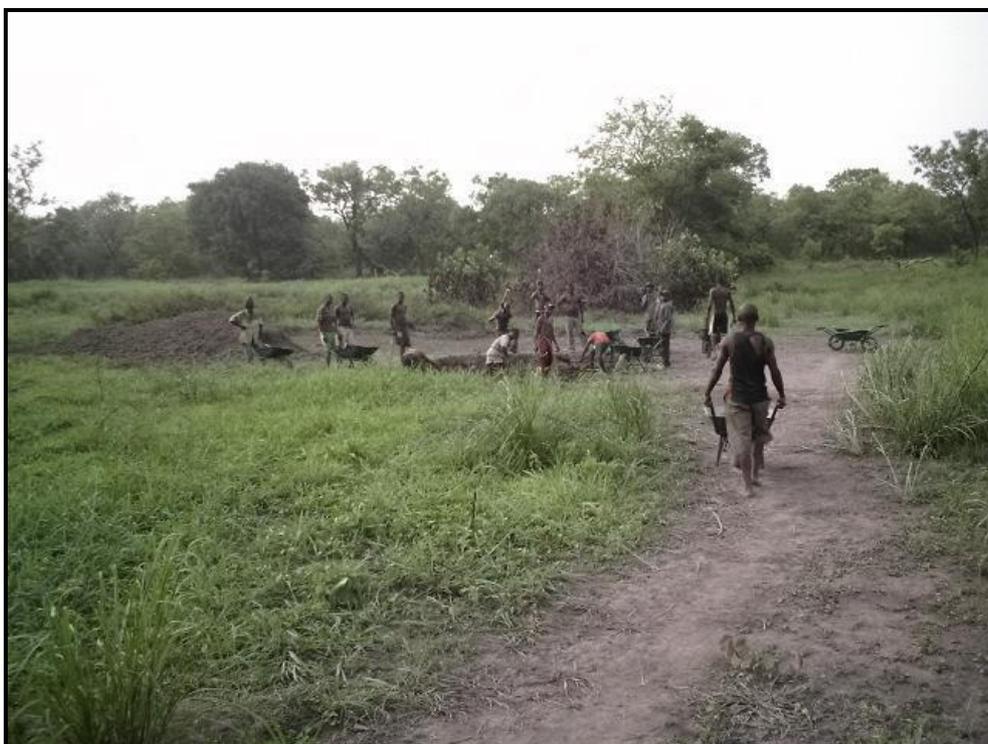
Figure 14 : Vue de la carrière (Barrage de Zakandia)

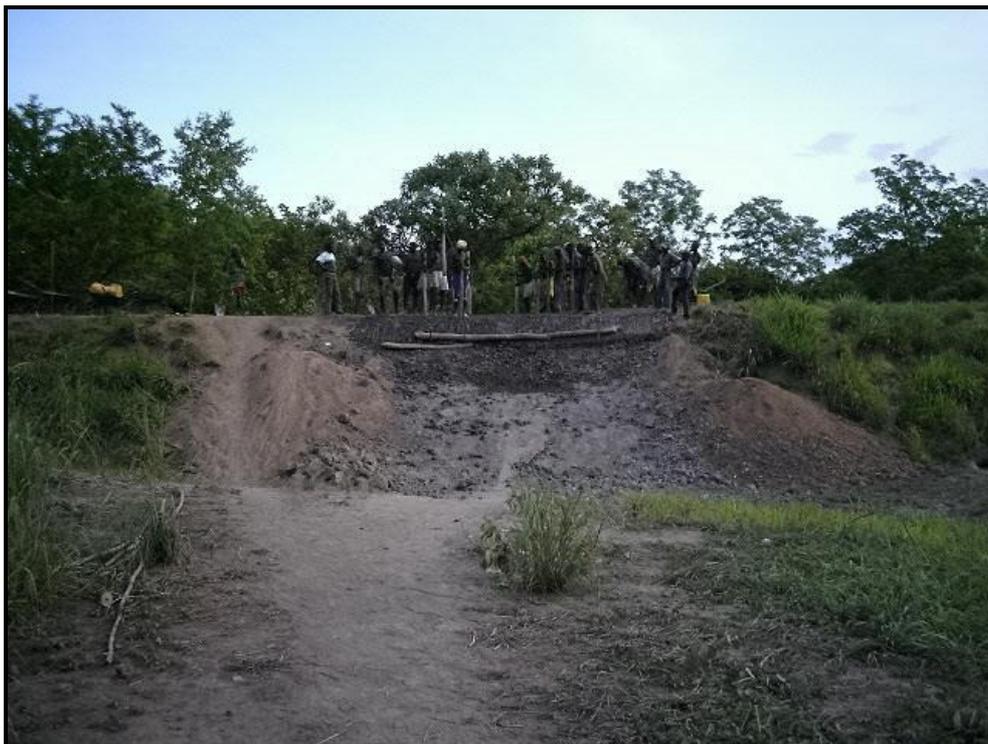
Figure 15 : Fin des travaux de bouchage de la brèche (Barrage de Zakandia)

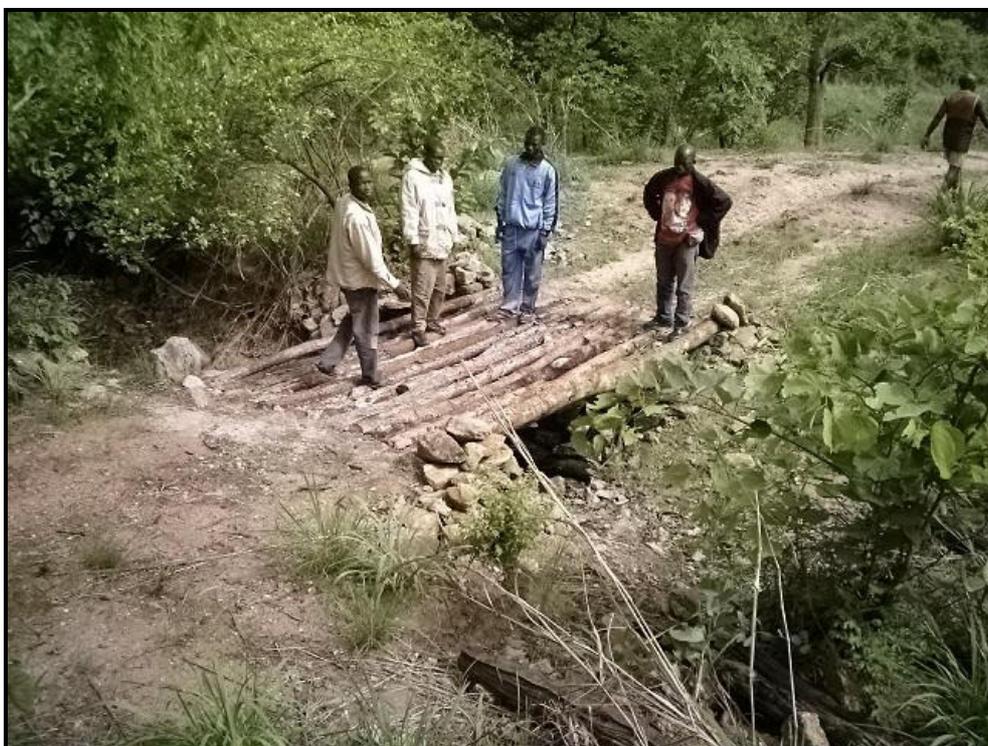
Ce barrage, également réalisé par le PDRN il y a une quinzaine d'années, portait des signes importants de dégradation. Ce site, disposait d'un déversoir insuffisamment dimensionné (peut-être le résultat des divers interventions depuis la construction de la digue), aussi équipé d'un pont en troncs d'arbres, qui a, en moment de crue exceptionnelle, engendré la submersion de la digue et sa rupture. La brèche a été comblée par des roches et des mottes de termitières, permettant à la digue de rester carrossable mais pas imperméable.

Figure 16 : Le pont avant travaux (Barrage de N'Diri)

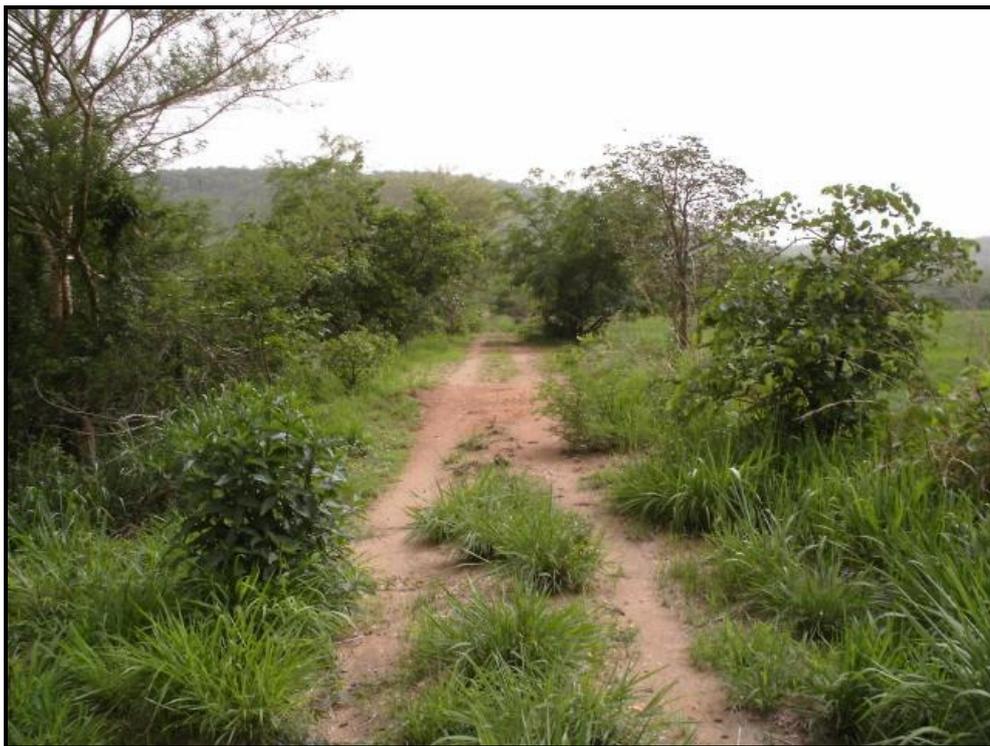
Figure 17 : La digue avant débroussaillage (Barrage de N'Diri)

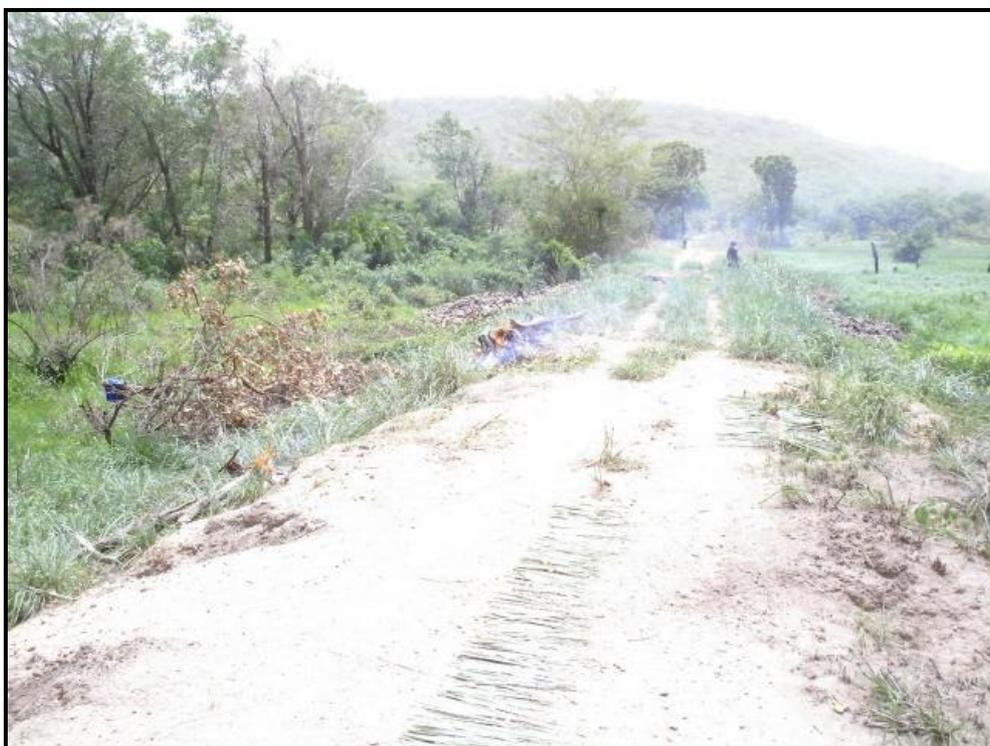
Figure 18 : La digue pendant le débroussaillage (dans la fumée) (Barrage de N'Diri)

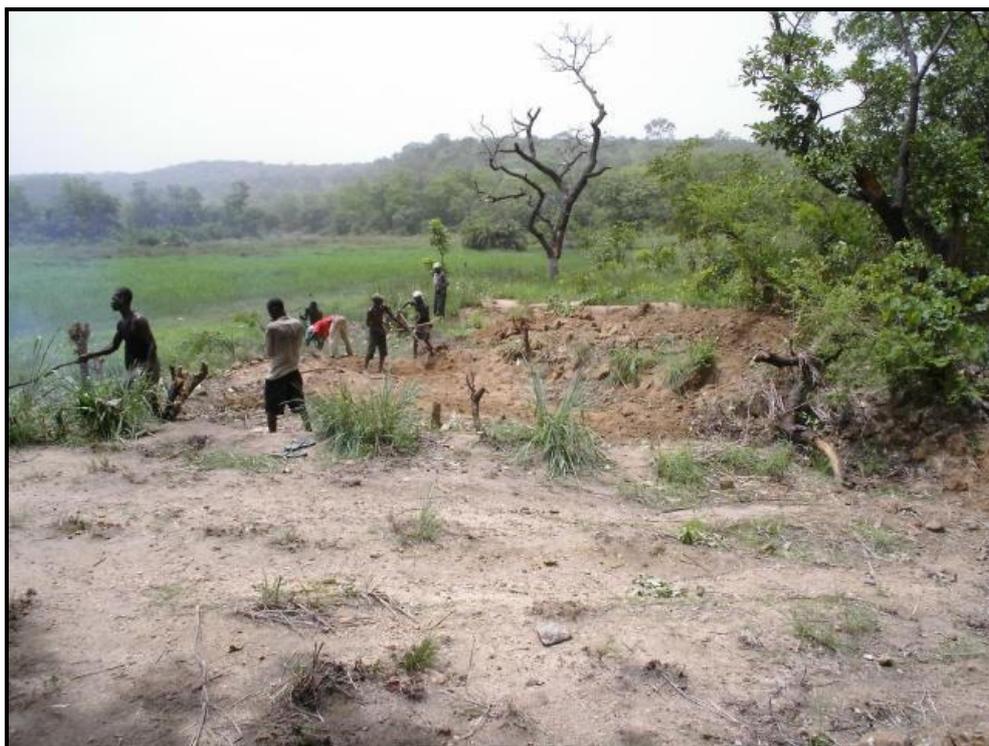
Figure 19 : Ouverture du chenal à l'amont du déversoir (Barrage de N'Diri)

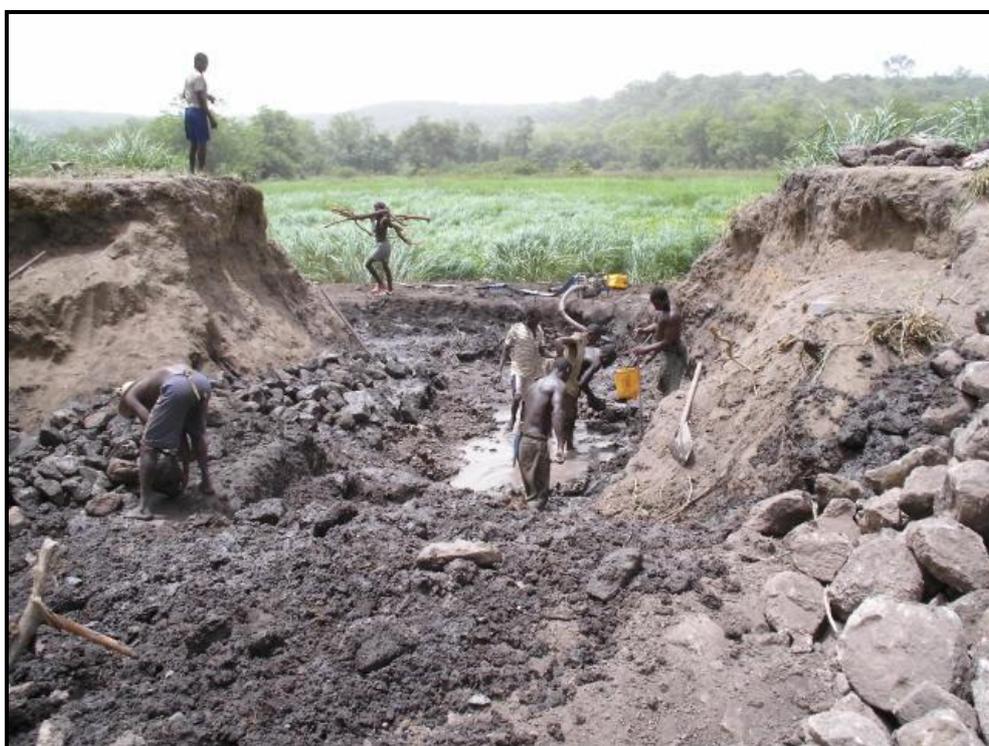
Figure 20 : Nettoyage de la brèche (Barrage de N'Diri)

De même qu'au barrage de Télo, la brèche a été manuellement nettoyée et remblayée avec de l'argile en provenance de la cuvette du barrage. La digue a été débroussaillée, les souches brûlées et le pont démonté. L'amont du déversoir a été débroussaillé et ensuite déblayé pour permettre un meilleur écoulement des eaux en période de fortes crues. L'enrochement du déversoir a été renforcé dans l'axe de la digue et en aval.

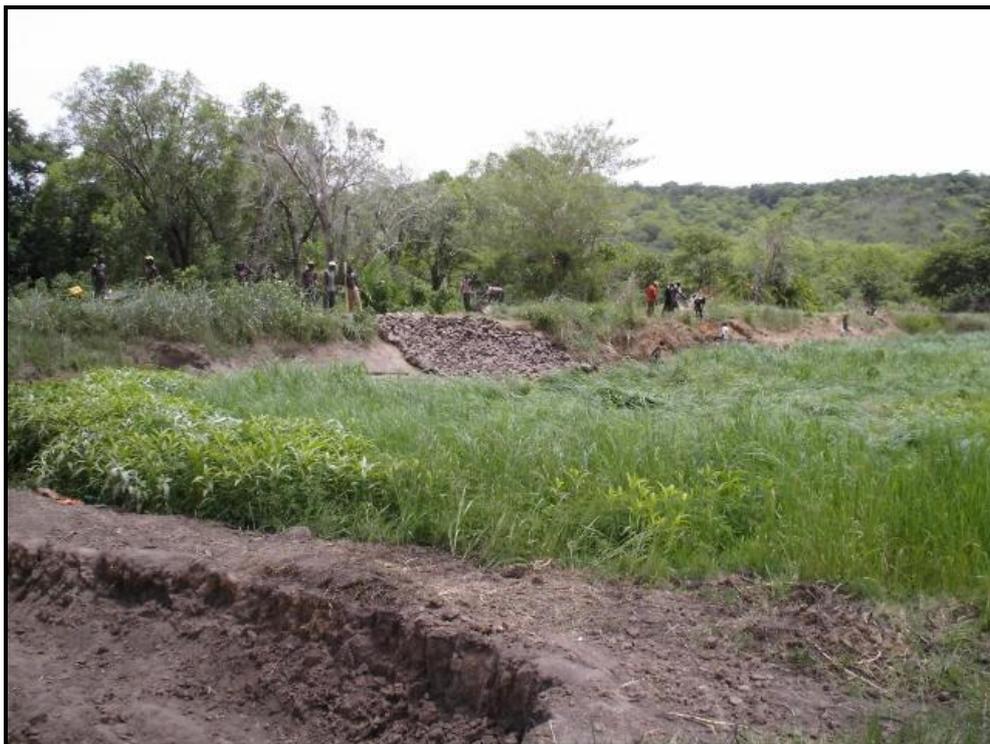
Figure 21 : Vue de la digue après travaux (Barrage de N'Diri)

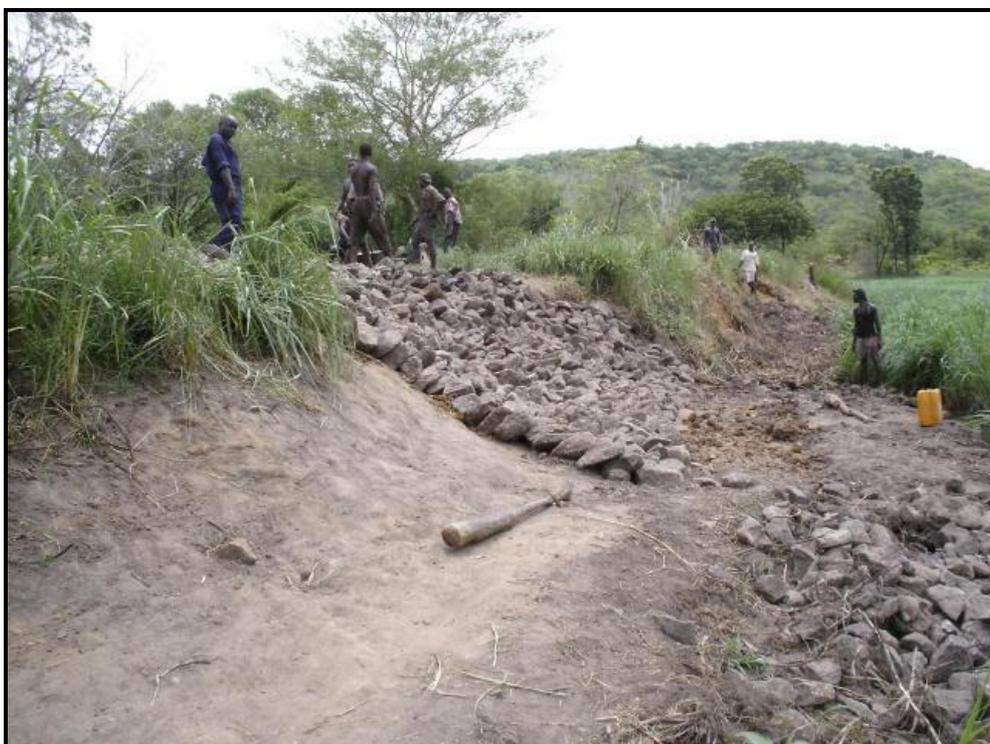
Figure 22 : Vue de l'énrochement sur les talus de la brèche après travaux (Barrage de N'Diri)

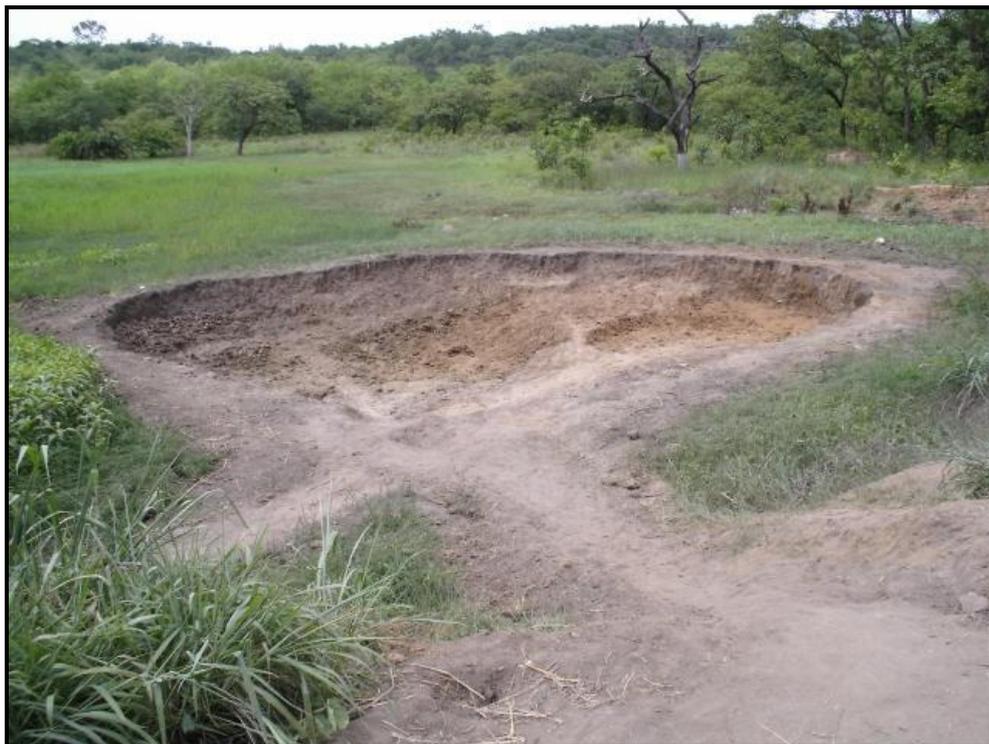
Figure 23 : Vue de la carrière dans la cuvette (Barrage de N'Diri)

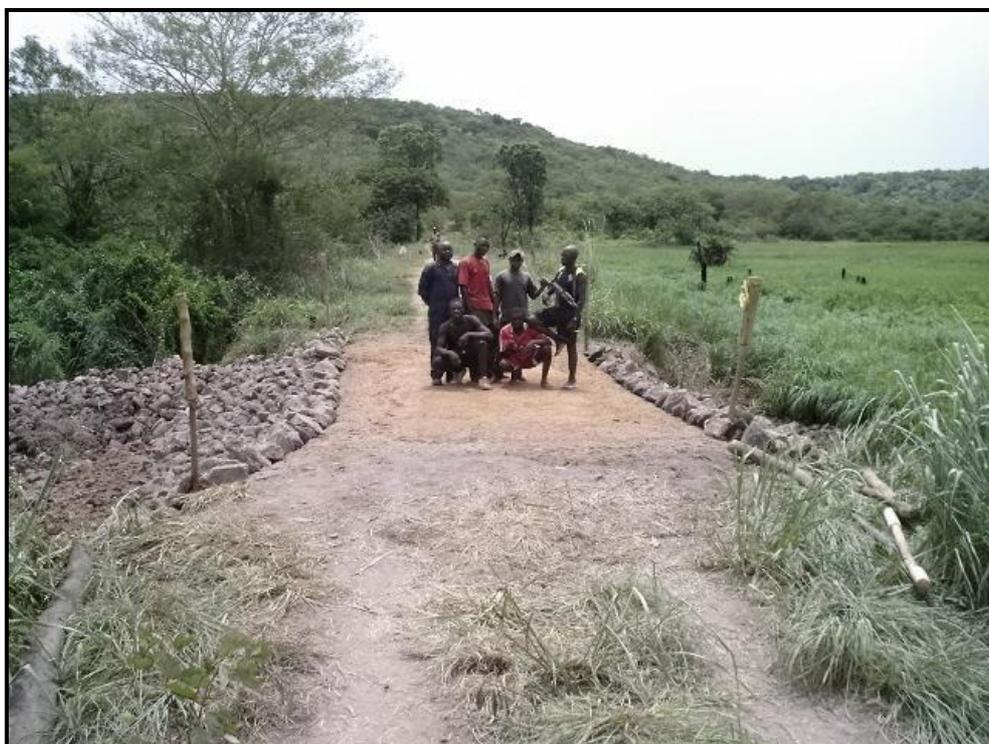
Figure 24 : La digue après travaux (Barrage de N'Diri)
