PROGRAMME ECOFAC IV – FINANCEMENT 9^{ème} FED

RAPPORT D'EXPERTISE

AMÉNAGEMENT DES POINTS D'EAU DES ZCV

Juillet 2009

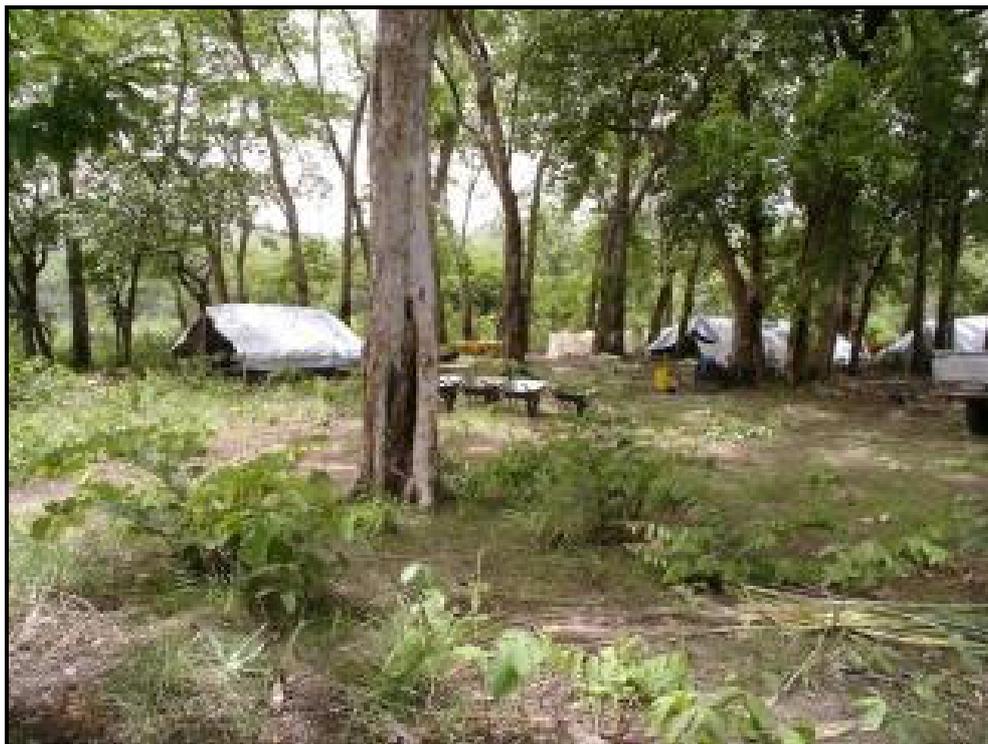
Figure 1 : Camp de travail à N'Diri

Des campements provisoires constitués de bâches (cf. Figure 1) ont été installés sur chaque site pour garder le personnel et le matériel à l'abri des pluies et permettre une meilleure main mise sur les activités et sur le matériel.
